# Verificación de la Aplicación y Eficiencia de Medidas de Mitigación para el Estudio de Impacto Ambiental del Tercer Juego de Esclusas durante la Fase de Operación

Periodo: enero a junio de 2022

15 de agosto de 2022

Proyecto No.: 0616568

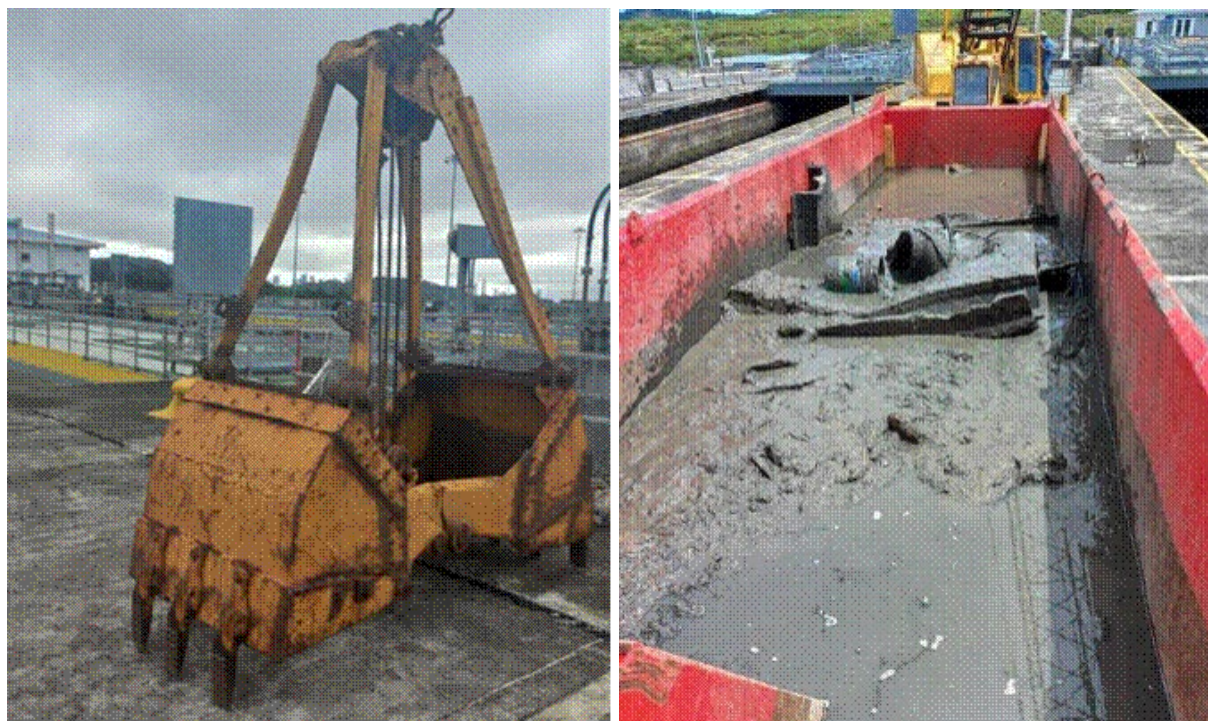
**Figura 6.2. Actividades de limpieza en las Esclusas de Cocolí**

Finalmente, durante la visita al sitio se observó maquinaria realizando la limpieza de los nichos de las compuertas 7 y 8 (Figura 6.2).

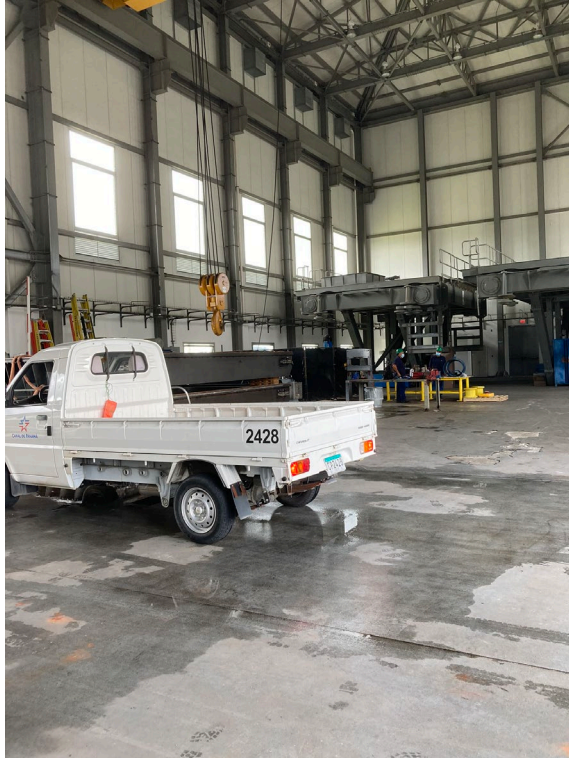
- a. Contenedores vacíos de gasolina fuera del área de residuos peligrosos; y
  - b. Se observaron grietas en el piso en el área de taller de mantenimiento, las cuales representan un riesgo de tropiezo para los trabajadores. El personal en sitio indicó a ERM que el concreto tiene suficiente grosor para continuar previniendo contaminación de suelos por potenciales derrames y fugas de sustancias peligrosas. Sin embargo, ERM recomienda dar el mantenimiento al piso del taller de mantenimiento a manera de prevención.

Encharcamientos y grietas en el piso

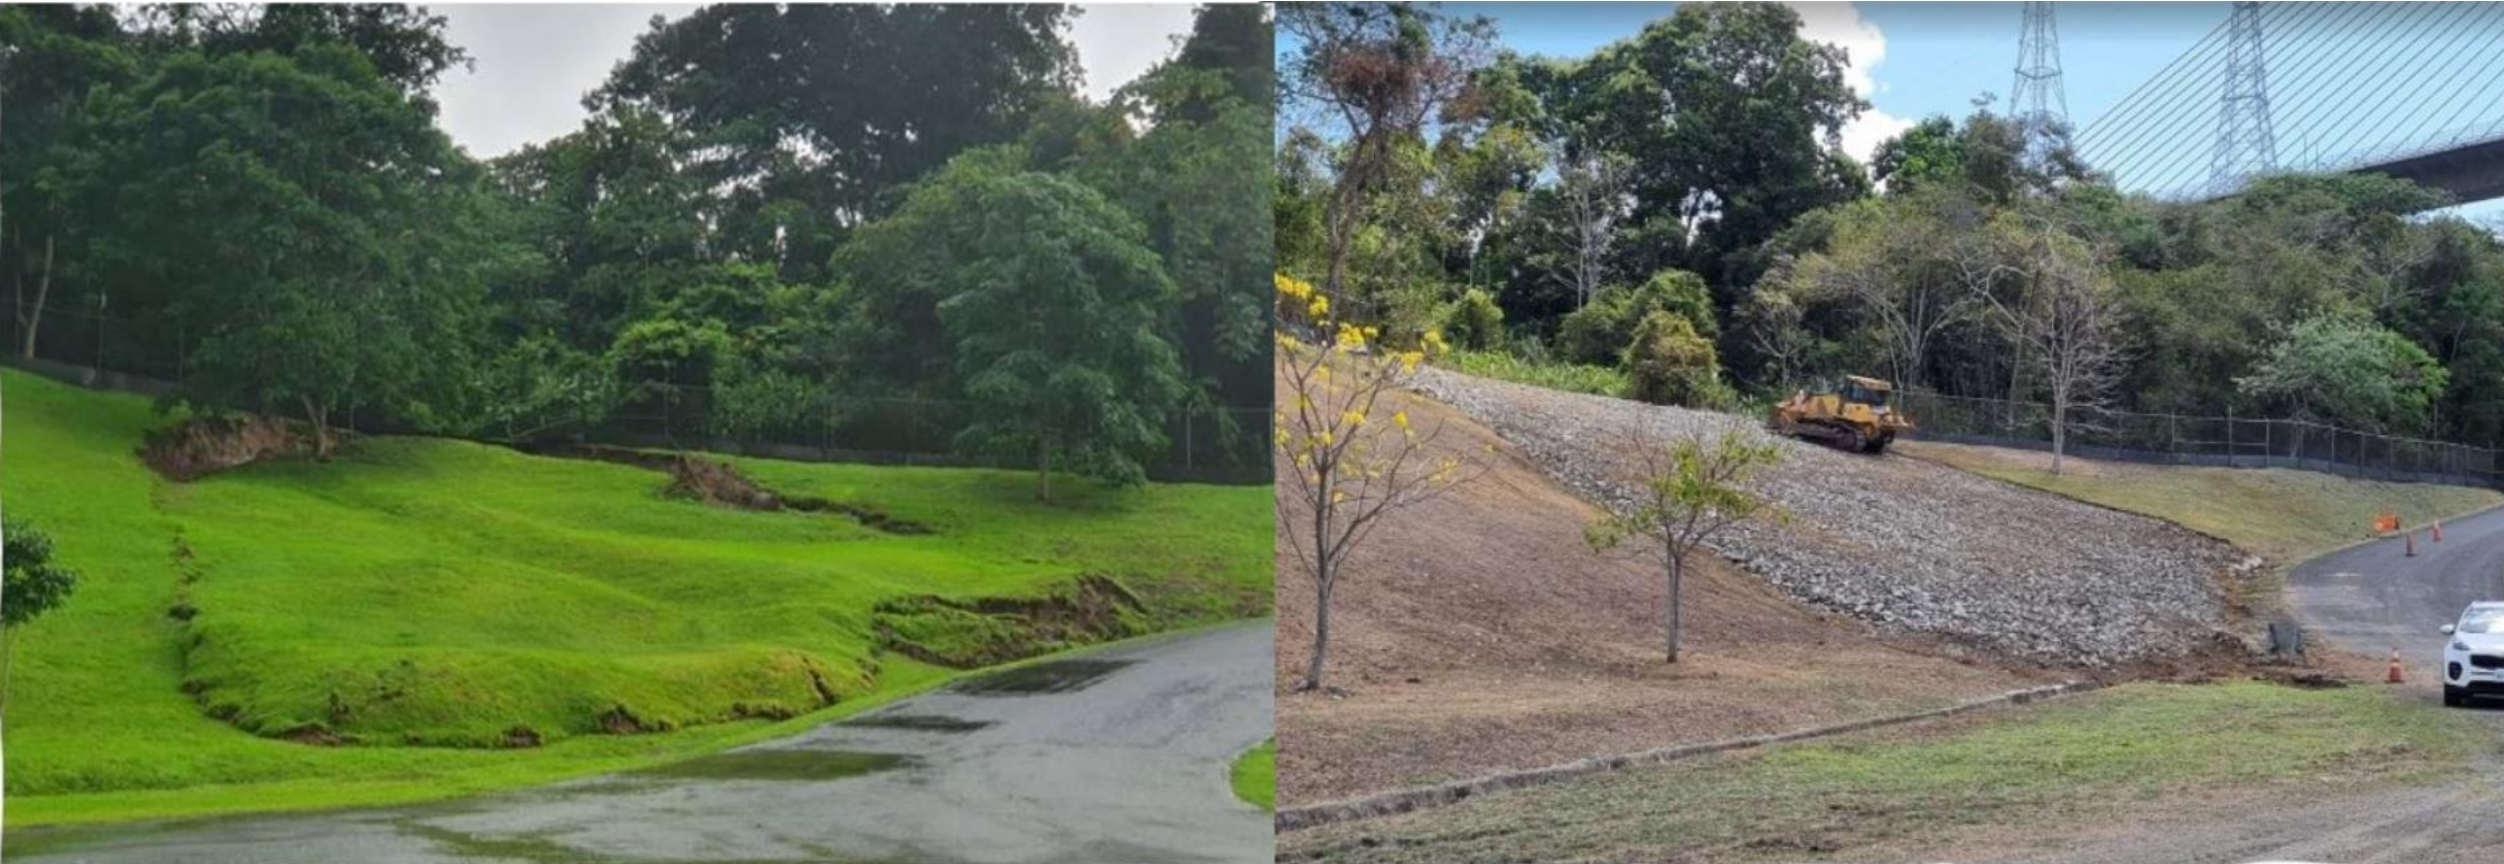
Trabajos de emergencia en la Estación de Amarre, marzo 2022
