# Verificación de la Aplicación y Eficiencia de Medidas de Mitigación para el Estudio de Impacto Ambiental del Tercer Juego de Esclusas durante la Fase de Operación

Periodo: enero a junio de 2022

15 de agosto de 2022

Proyecto No.: 0616568

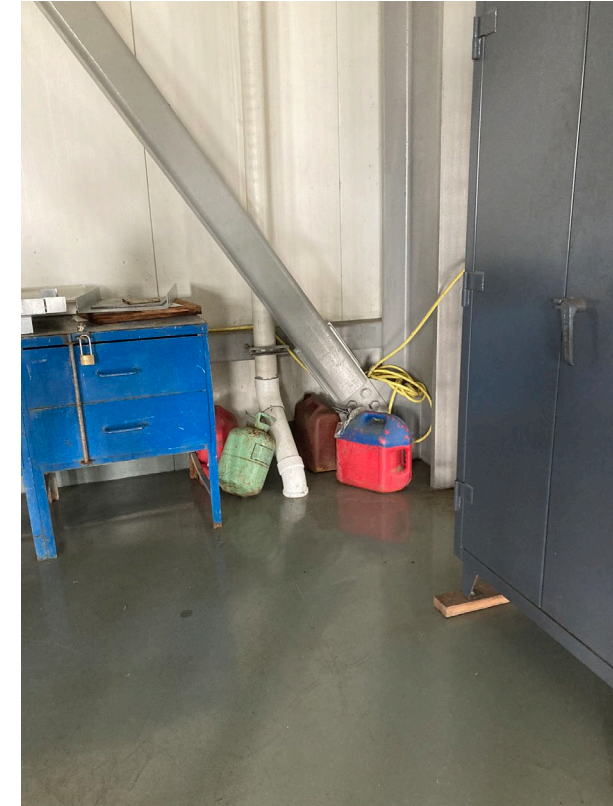
- a. Contenedores vacíos de gasolina fuera del área de residuos peligrosos; y
  - b. Se observaron grietas en el piso en el área de taller de mantenimiento, las cuales representan un riesgo de tropiezo para los trabajadores. El personal en sitio indicó a ERM que el concreto tiene suficiente grosor para continuar previniendo contaminación de suelos por potenciales derrames y fugas de sustancias peligrosas. Sin embargo, ERM recomienda dar el mantenimiento al piso del taller de mantenimiento a manera de prevención.

Envases vacíos de materiales peligrosos fuera del área de almacén de residuos peligrosos

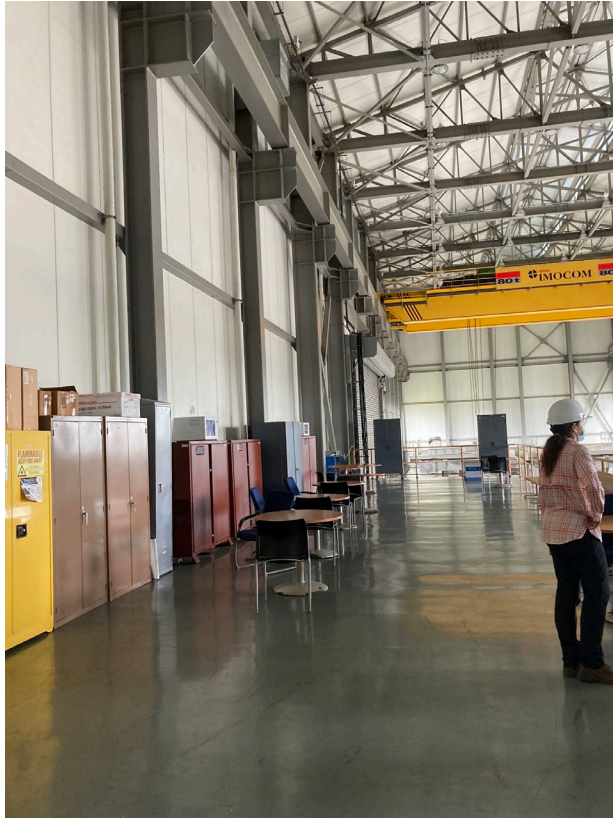
Área común para trabajadores

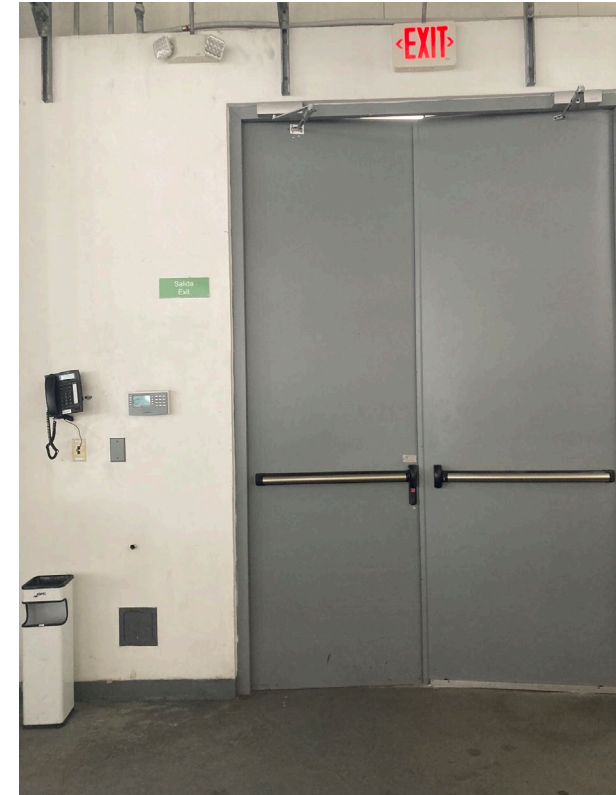
Salida de emergencia despejada

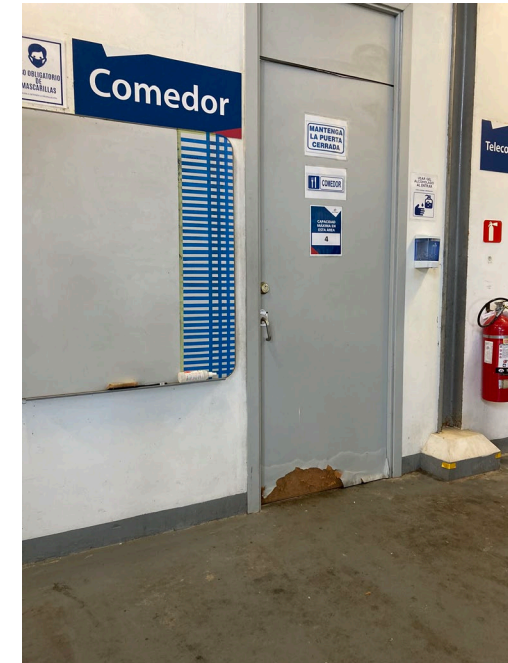
Infraestructura con necesidad de mantenimiento por problemas de humedad
