# Verificación de la Aplicación y Eficiencia de Medidas de Mitigación para el Estudio de Impacto Ambiental del Tercer Juego de Esclusas durante la Fase de Operación

Periodo: enero a junio de 2022

15 de agosto de 2022

Proyecto No.: 0616568

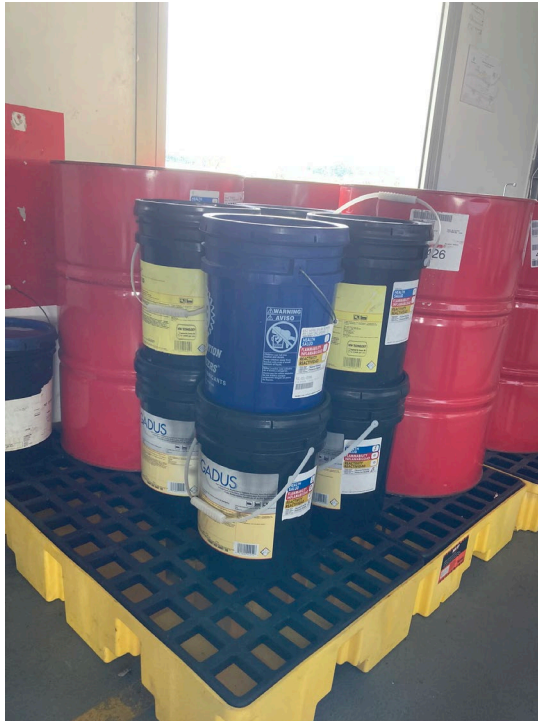
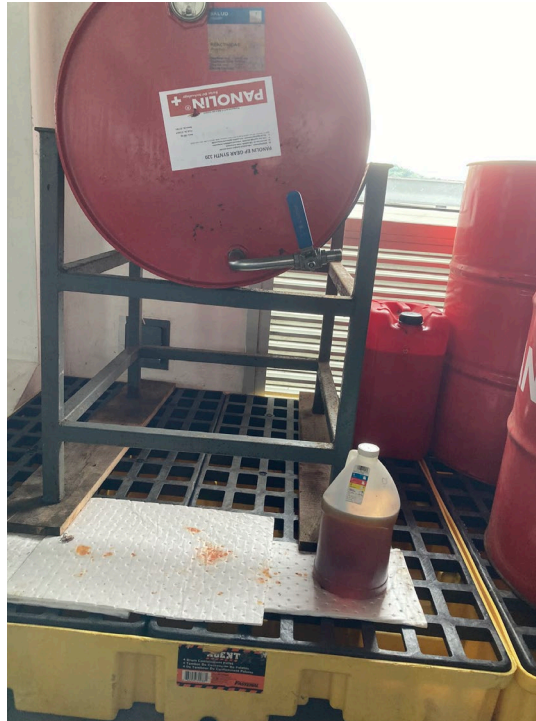
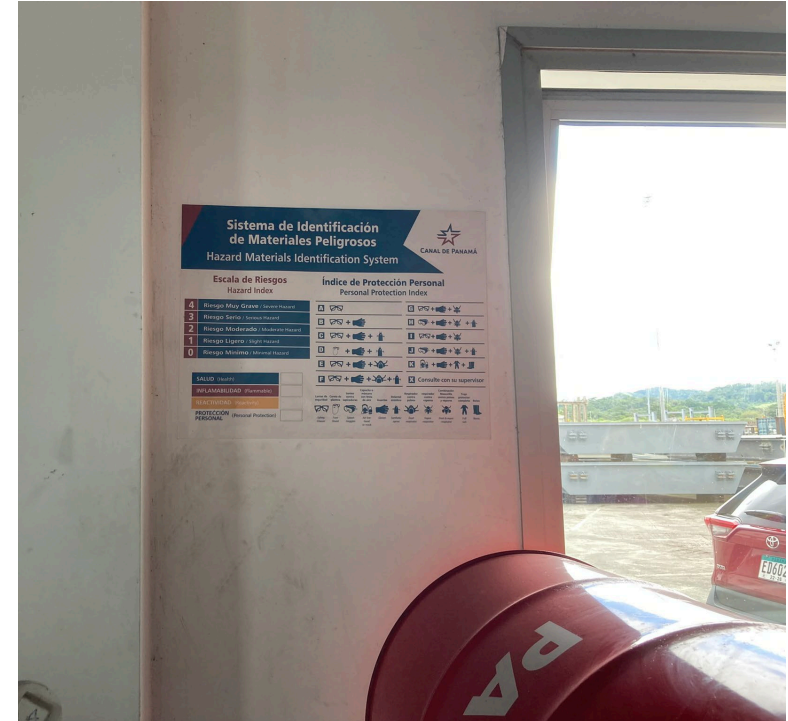
Almacenamiento de materiales peligrosos con contención secundaria y señalética apropiada

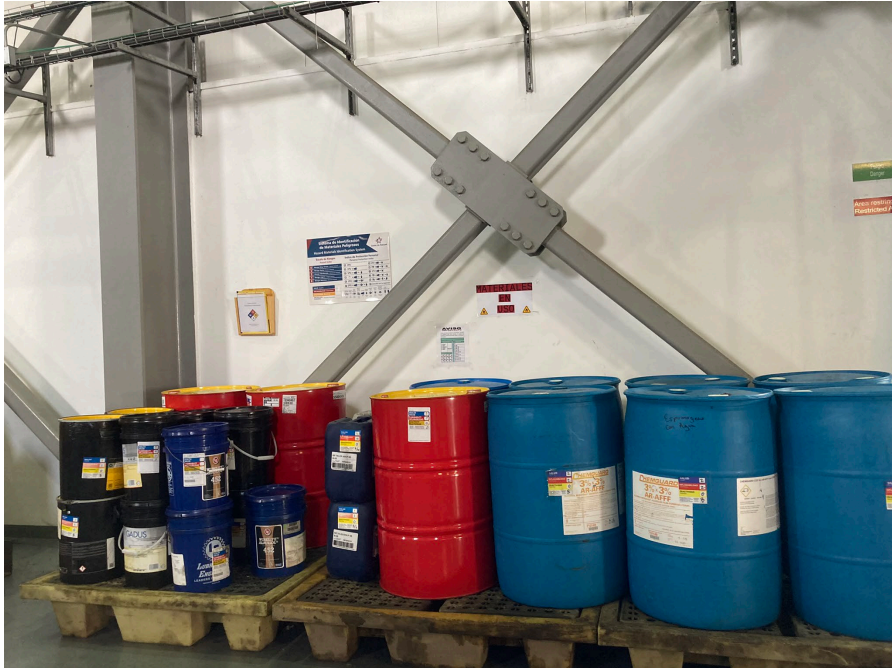
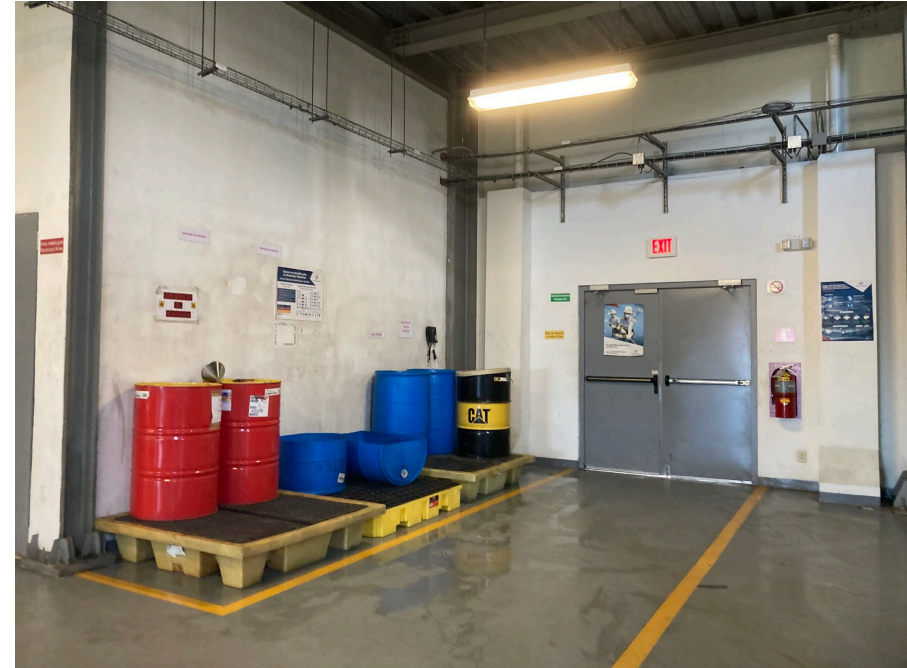
Materiales peligrosos almacenados con contención secundaria y etiquetado correcto  
Salidas de emergencia despejadas

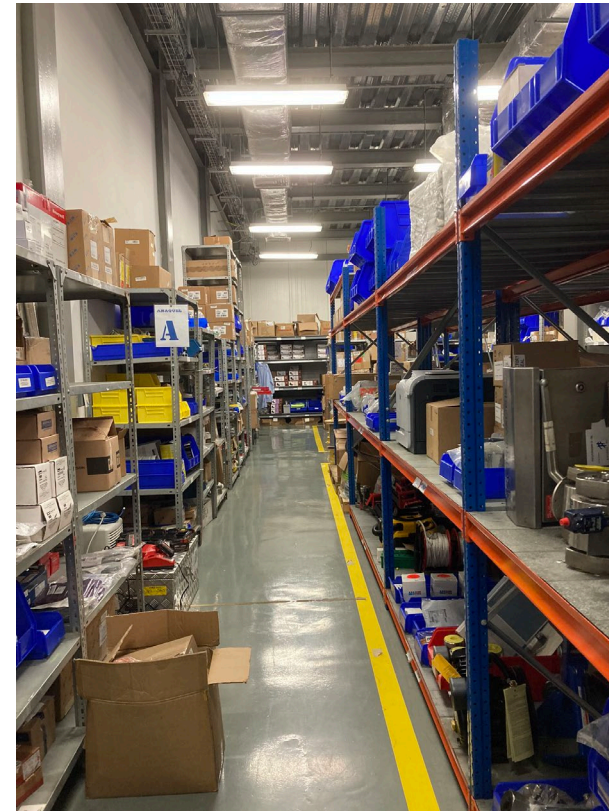
Almacén de suministros

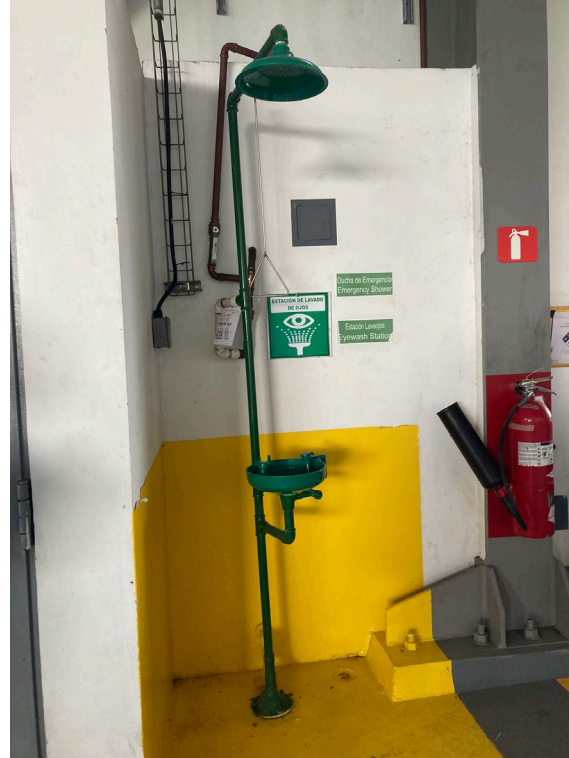
Lavaojos y regadera

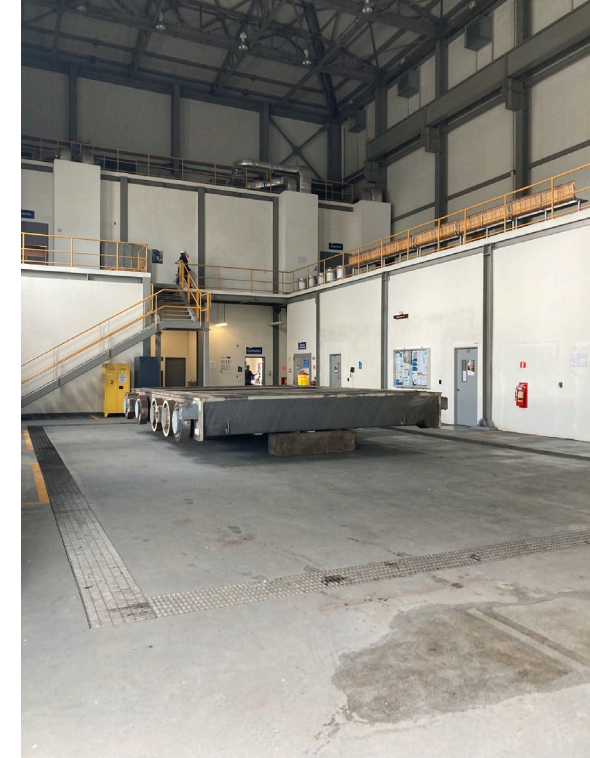
Área de mantenimiento limpia

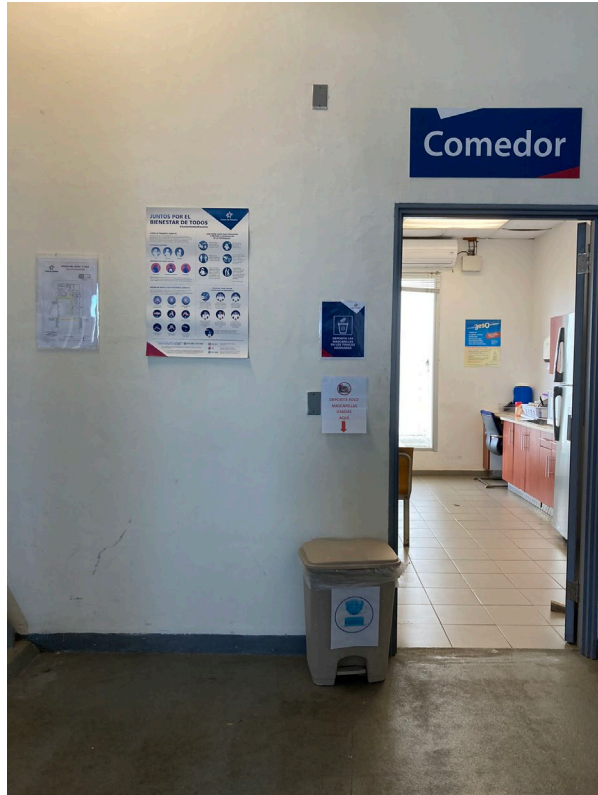
Área común con señalética de seguridad y medidas de prevención de COVID-19

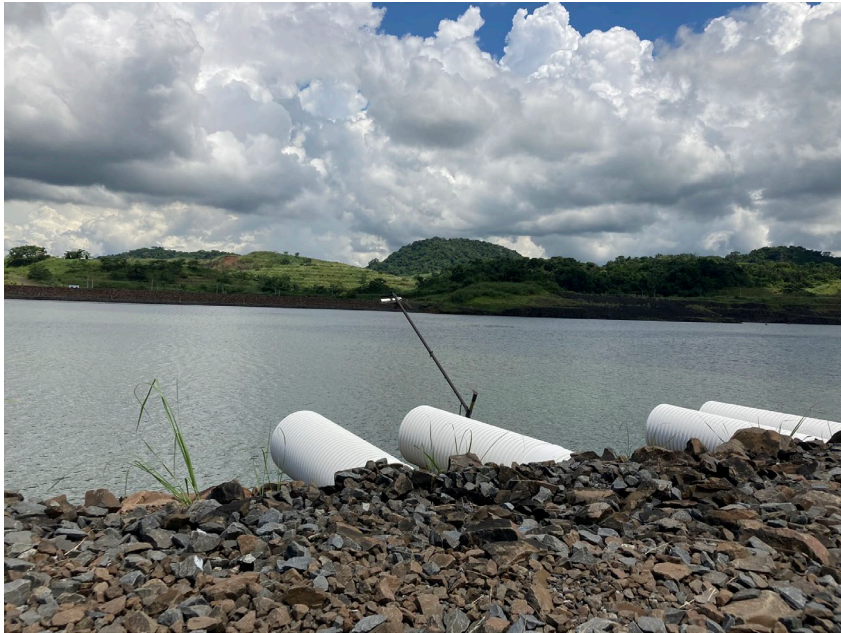
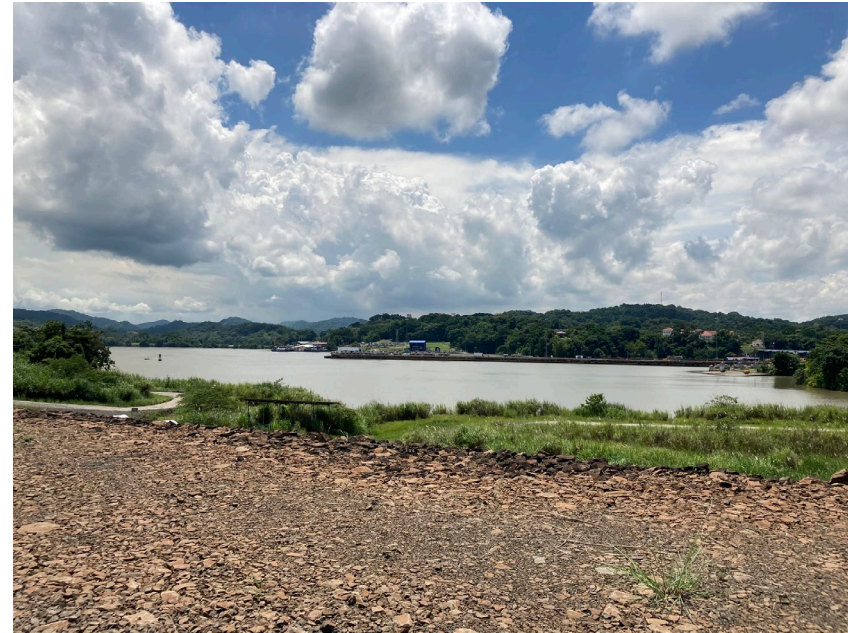
Drenajes y vista general del Embalse Balboa

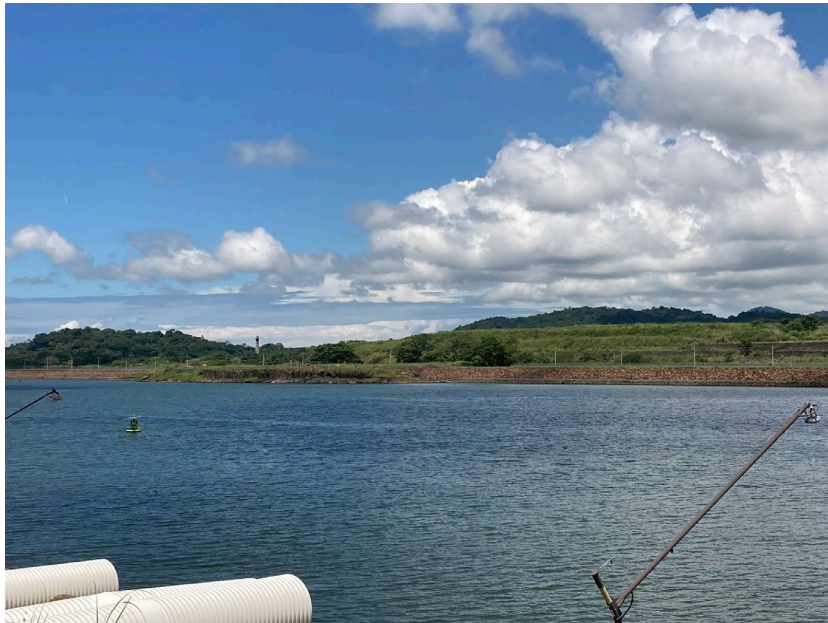
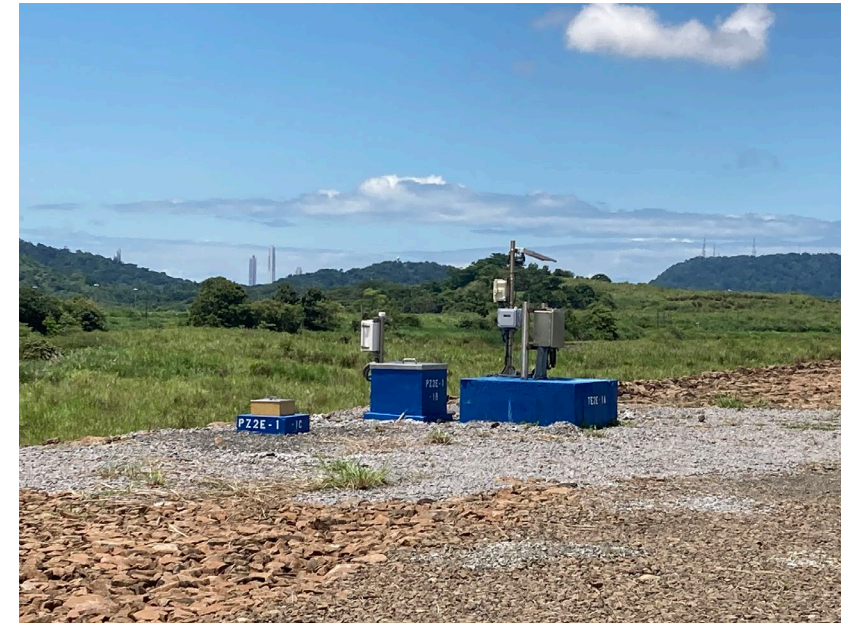
# Embalse Balboa

Acciones de control de erosión en taludes y estación meteorológica

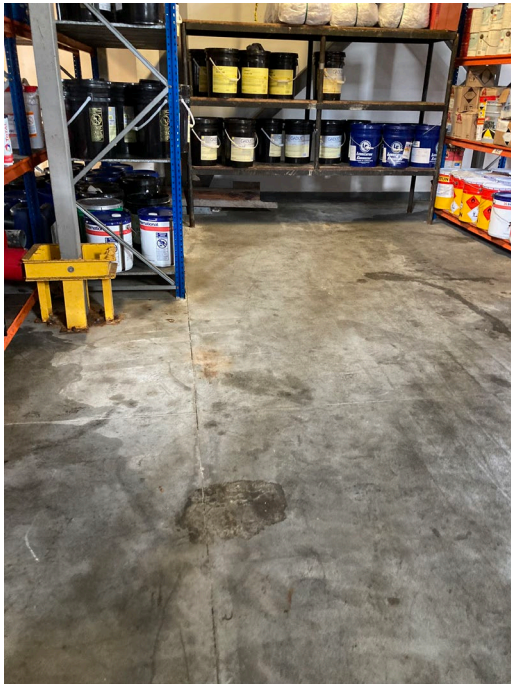
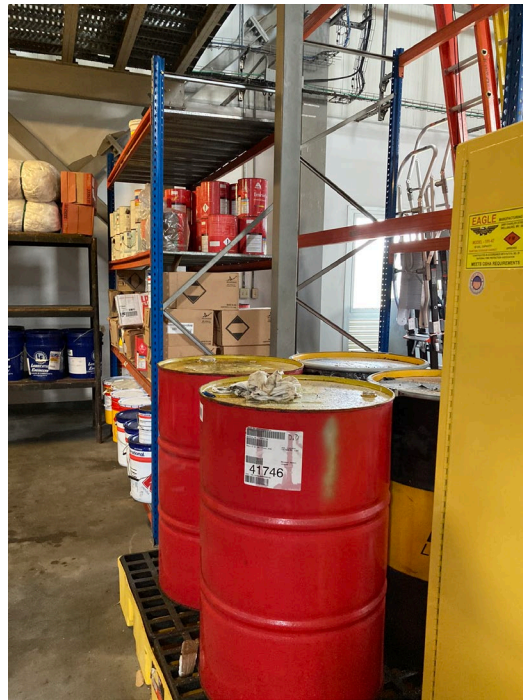
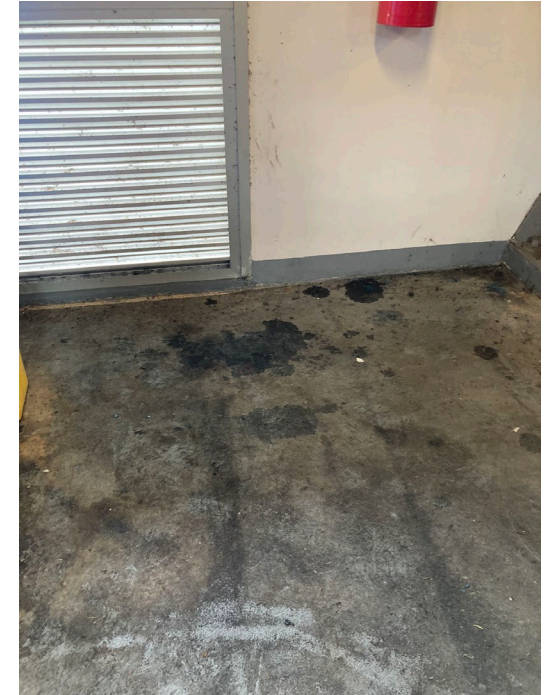
Manchas de aceite y trapos usados fuera de contenedores de residuos peligrosos

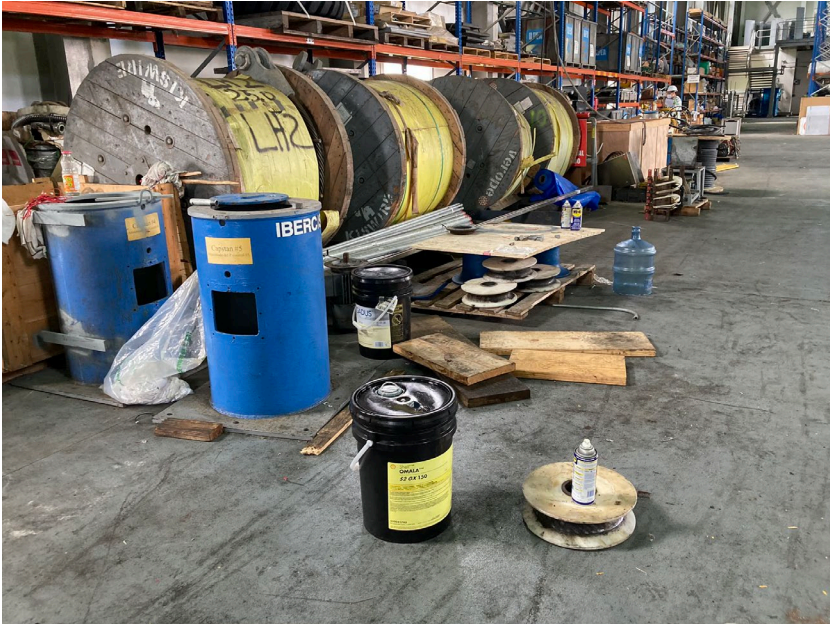
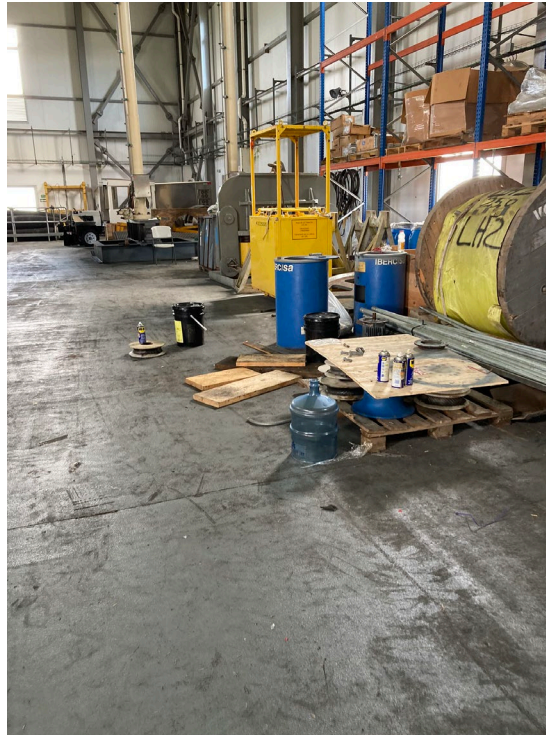
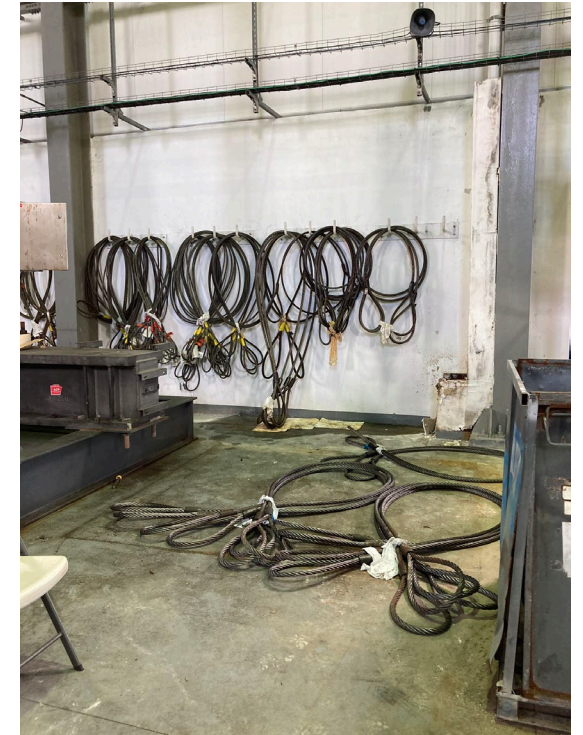
Área de trabajo en almacén sin condiciones de seguridad y ergonomía

Cables expuestos a oxidación por agua

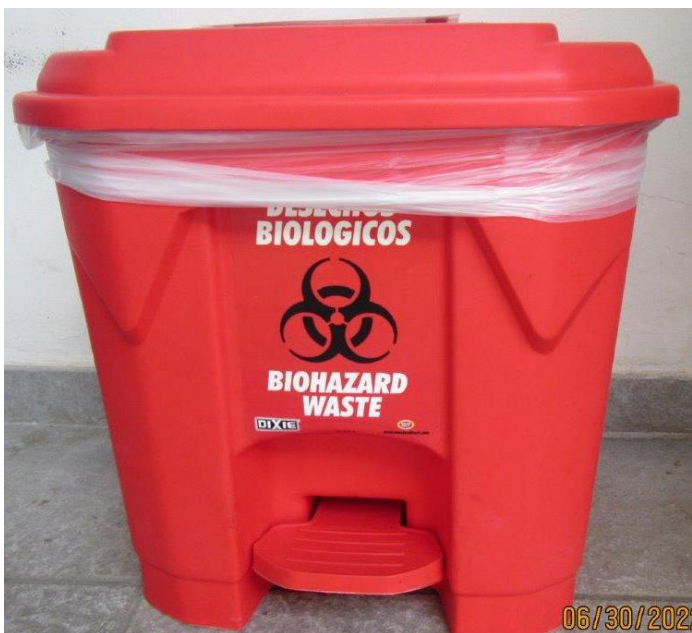
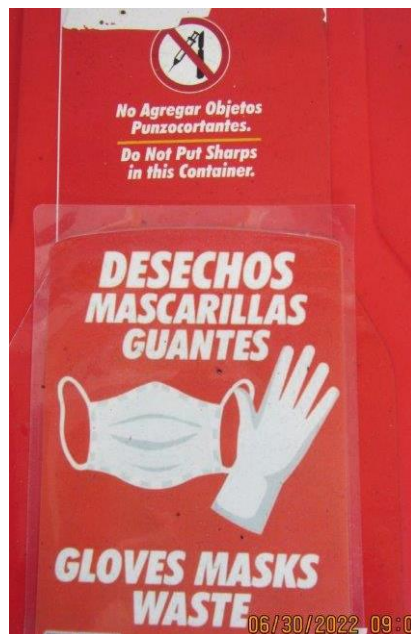
El color de los basurero utilizados para las mascarillas podrían ser usados también para jeringas por ejemplo, sin embargo en la tapa del basurero está la indicación de “No Agregar Objetos Punzocortantes”

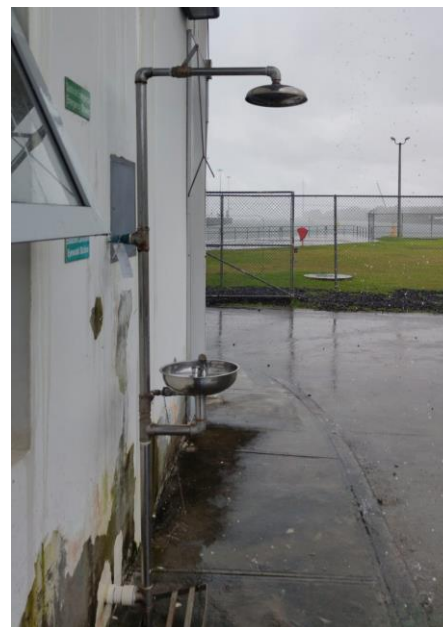
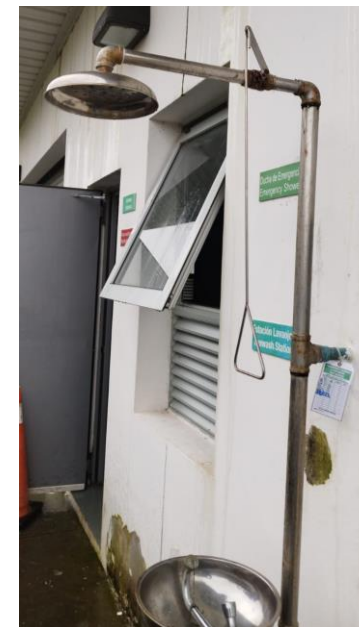
El triángulo de la palanca para activar la ducha en la PTAR lado continente estaba roto. El mismo fue reparado inmediatamente tal como se muestra en la foto.
